Datum-Date-Date 20.12.79	Zeichen-Ref.-N/réf. KDT/W-fe	Geräte Nr.-Serial number- No. de l'appareil	Gerät-Model-Appareil C 810/820/830
-----------------------------	---------------------------------	--	---------------------------------------

Datum-Date-Date	Zeichen-Ref.-N/réf.	Geräte Nr.-Serial number- No. de l'appareil	Gerät-Model-Appareil
21.1.80	KDT/B-h		C 820

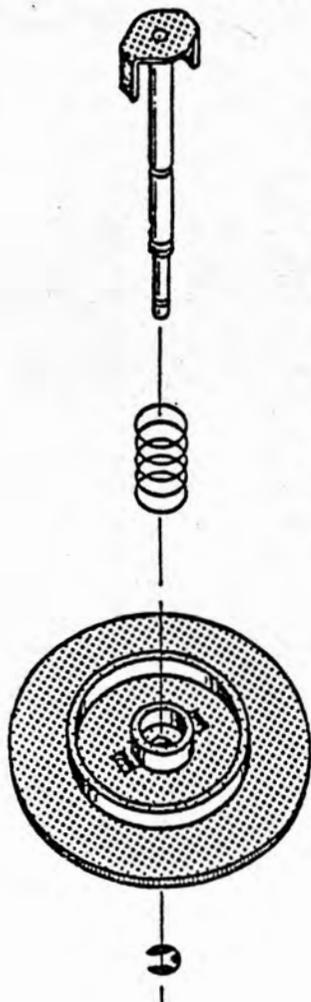
Band wird im Rechtslauf nicht aufgewickelt.

Bohrung des "Wickelrades rechts" liegt im Grenzbereich der Toleranz.

Komplettes Wickelrad, Art.-Nr. 263 042, austauschen.

Vor dem Einbau vorhandener Ersatzteile ist zu prüfen, ob bei einer Umgebungstemperatur von 10° C das Kunststoffteil ohne Reibung auf der Achse gleitet!

Im Bedarfsfall kann die Bohrung des Wickelrades mit einer Reibaale von 3,1 Ø nachgearbeitet werden.

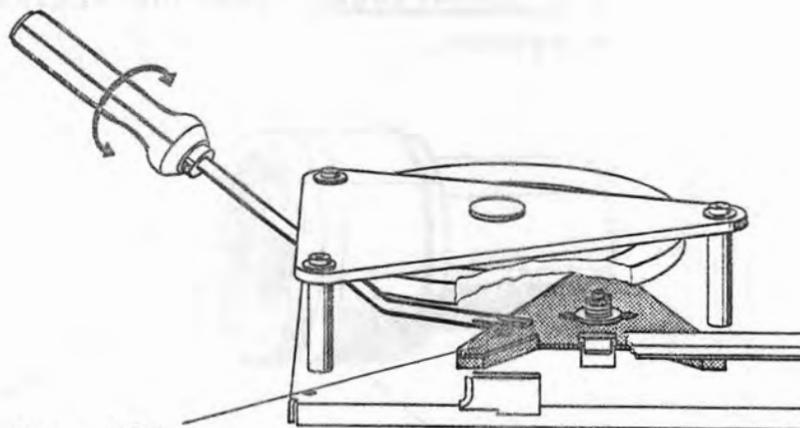
Pos. 139

1. Eingriff zwischen Wickelrad (Art.-Nr. 263 042) und Kupplung (Art.-Nr. 262 974) ist nicht immer gewährleistet.
2. Gerät schaltet nach Betätigung der Taste-"Pause" ab.
3. Laufgeräusche

- zu 1. Lappen des Haupthebels (Pos. 139) so justieren, daß zwischen Wickelrad und Kupplung ein kleines Zahnspiel vorhanden ist.

Bei bis zum Anschlag gedrückter Taste-"Vorlauf" (▶▶) dürfen keine erhöhten Laufgeräusche auftreten!
