Allgemeine Information
General Information
Information générale

Datum Date Date	Zeichen Ref./N°réf.	Geräte Nr. Serial number No. de l'appareil	Gerät Model Appareil
17.03.1987	KD/Di - Wa		1/CR 1020

Änderungs - Mitteilung Modification Information Information de modification

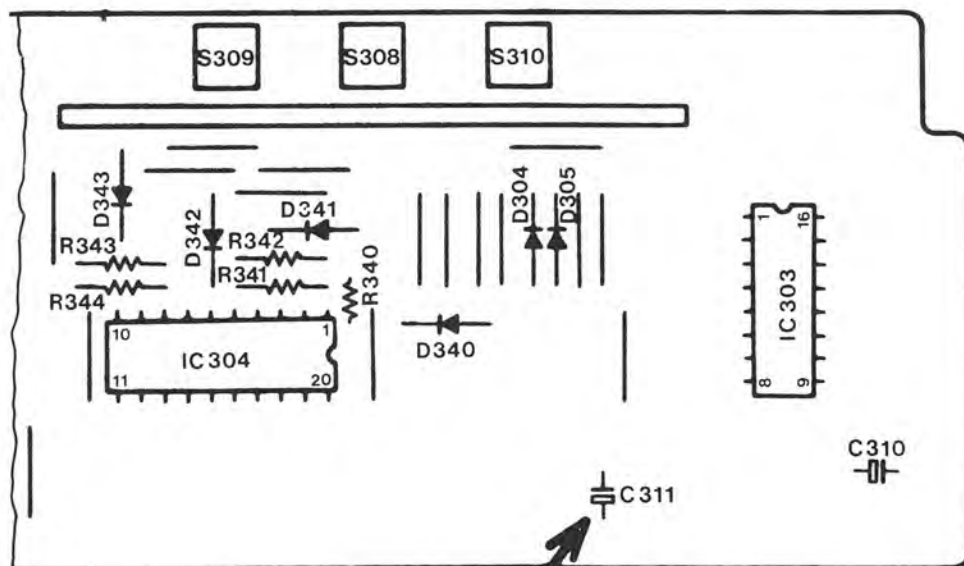
Crackle noise at speaker output

Influence of display power supply

Modify C 311 from 4,7 μ F 25 V to 22 μ F up to 47 μ F 25 V
